TOYOTA TOYOTA COROLLA 2WD
TESTDATO: 06.07.2024
KODE: 1456097

NF97713	61 051 KM	19.06.2020 Førstegang registrert	Bensin hybrid - Hybrid, ikke ladbar
----------------	------------------	--	---

NBF Tilstandsrapport er utarbeidet av Norges Bilbransjeforbund og Forbrukerrådet.

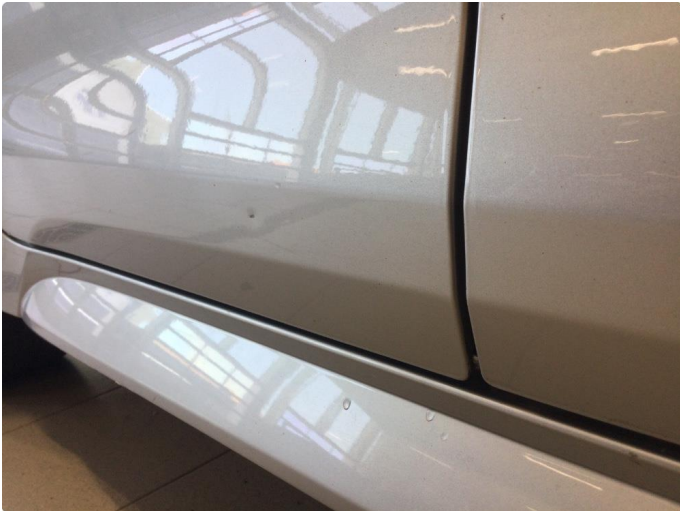
Punkt	Beskrivelse	Plassering
1. EKSTERIØR		
1.1 Dører	Små parkeringsbulker

1.1 Små parkeringsbulker
