**VOLVO XC60 4WD**
**TESTDATO: 23.08.2024**
**KODE: 1488170**

<b>CH17155</b>	<b>37 136 KM</b>	<b>24.08.2021</b> Førstegang registrert	<b>Bensin hybrid</b> - Ladbar hybrid
----------------	------------------	--	---

NBF Tilstandsrapport er utarbeidet av Norges Bilbransjeforbund og Forbrukerrådet.

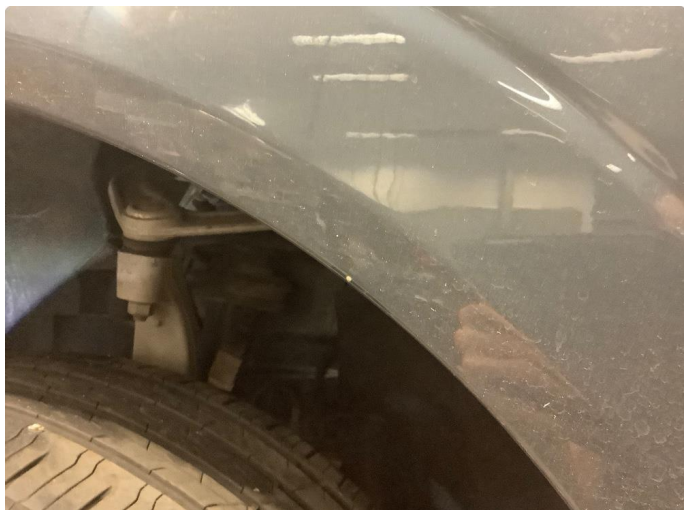
Punkt	Beskrivelse	Plassering
<b>1. EKSTERIØR</b>		
1.1 Skjermer	liten steinsprut i skjerm	venstre foran
1.2 Døråpning	liten bulk	venstre bak

1.1 Liten steinsprut i skjerm

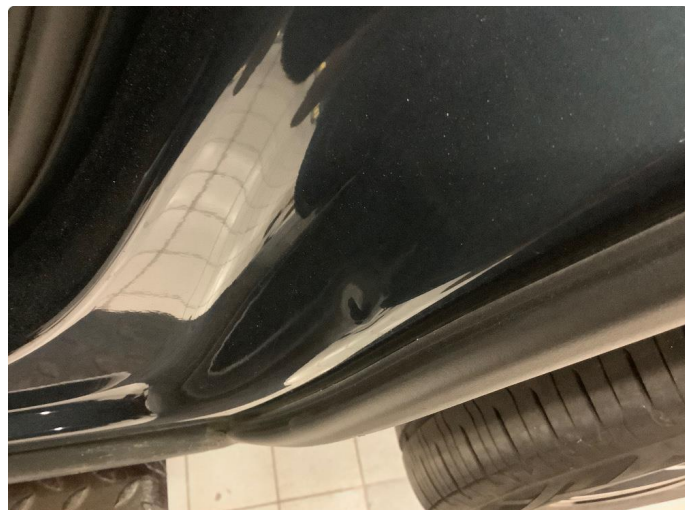
1.2 Liten bulk
