**VOLVO XC40 4WD**
**TESTDATO: 29.04.2024**
**KODE: 1423230**

<b>EC37216</b>

NBF Tilstandsrapport er utarbeidet av Norges Bilbransjeforbund og Forbrukerrådet.

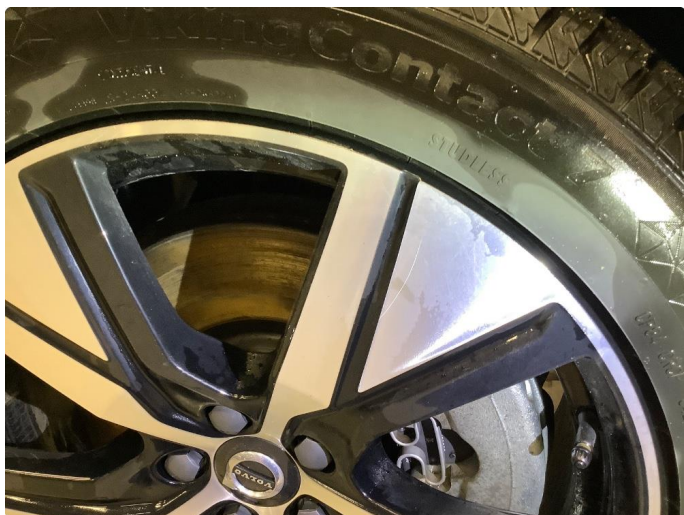
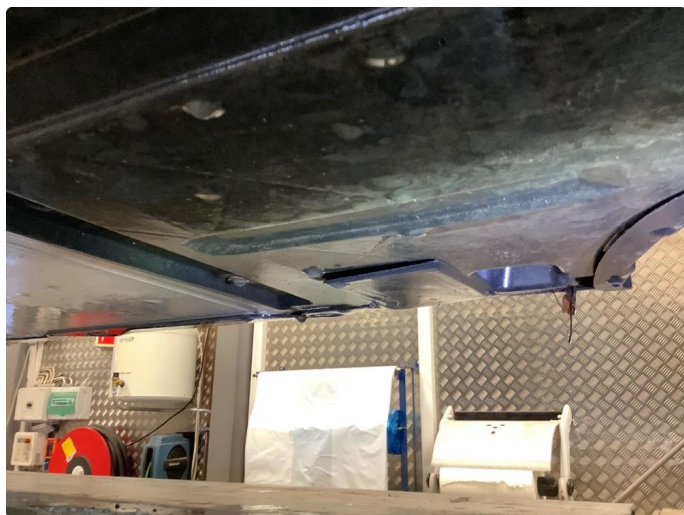
Punkt	Beskrivelse	Plassering
<b>1. EKSTERIØR</b>		
1.1 Lakk	noen riper og småbulker	
1.2 Dekk/Felger	kantkjørt felg Diamond Cut	
1.3 Dekk/Felger	kantkjørt felg Diamond Cut
