**VOLVO V60 4WD**
**TESTDATO: 24.08.2024**
**KODE: 1488416**

<b>JD90445</b>	<b>62 094 KM</b>	<b>23.11.2021</b> Førstegang registrert	<b>Bensin hybrid</b> - Ladbar hybrid
----------------	------------------	--	---

NBF Tilstandsrapport er utarbeidet av Norges Bilbransjeforbund og Forbrukerrådet.

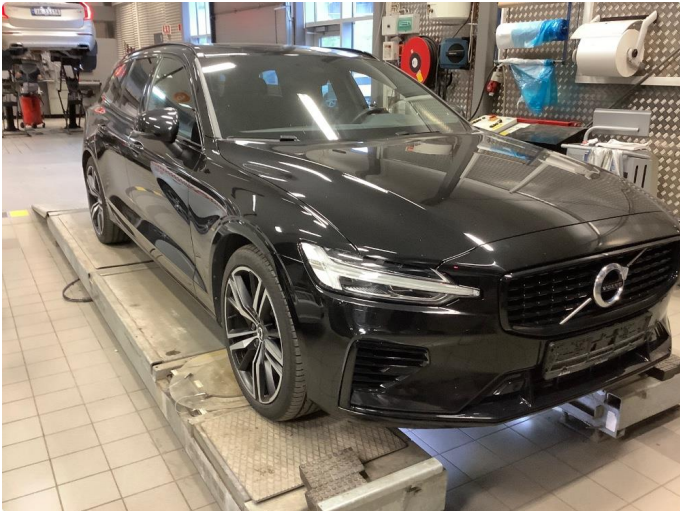
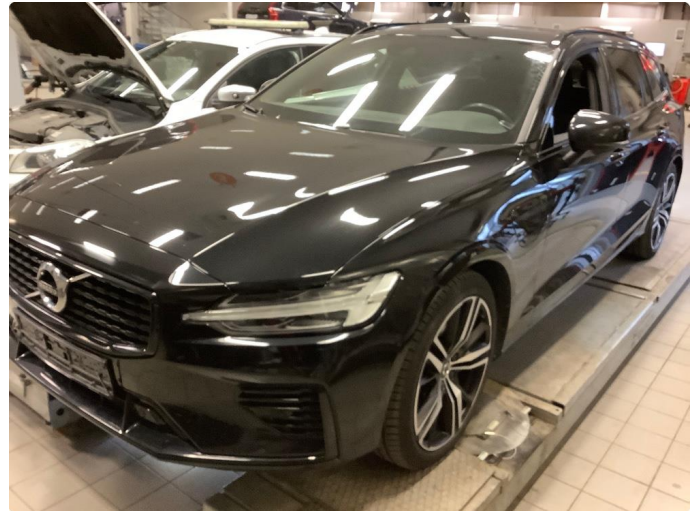
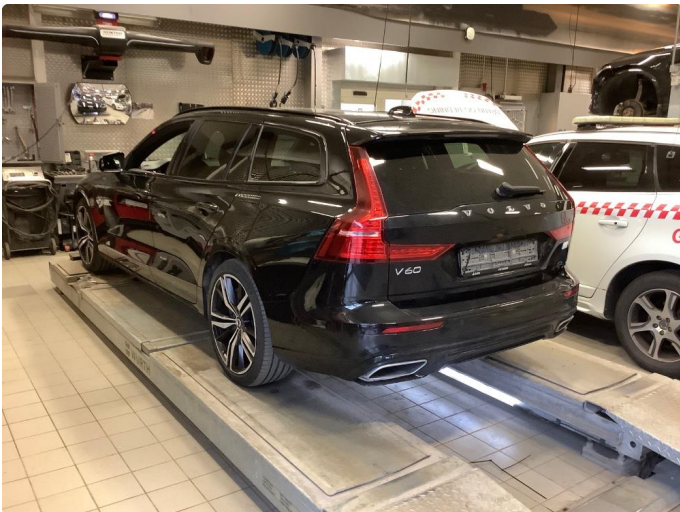
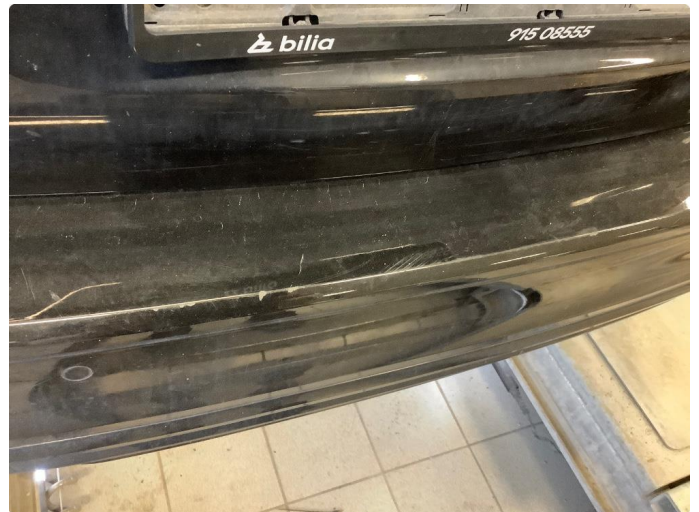
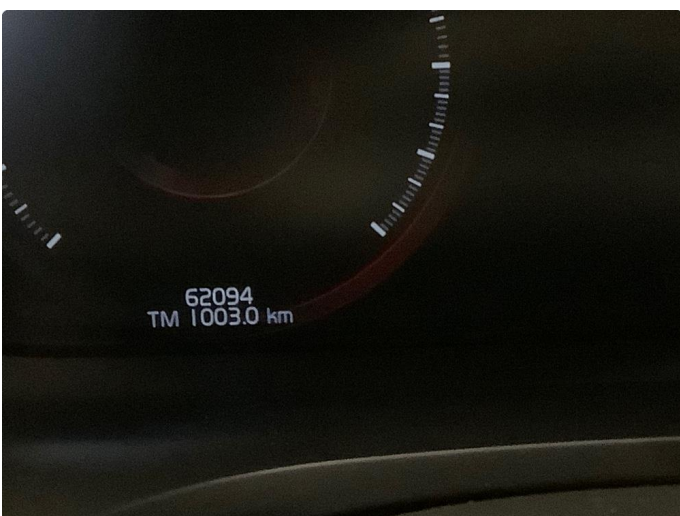
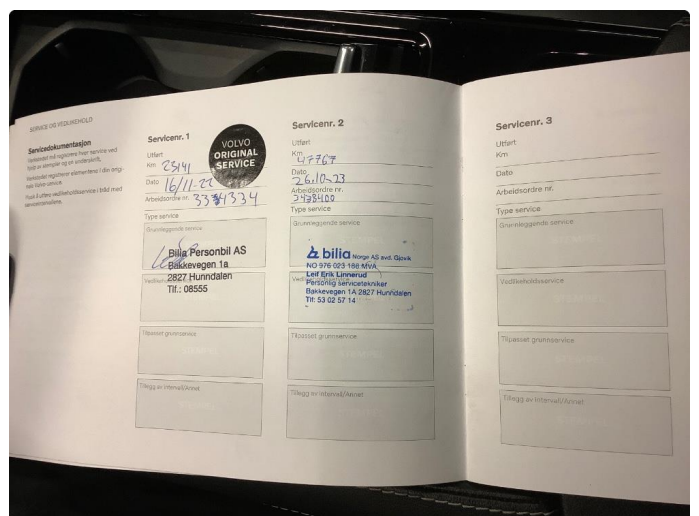
Punkt	Beskrivelse	Plassering
<b>1. EKSTERIØR</b>		
1.1 Dekk/Felger	for lite mønsterdybde sommerdekk 2 stk	begge bak
1.2 Støtfanger	riper og hakk	bak
1.3 Støtfanger	steinsprut	venstre foran
