VOLVO XC60 T8 TWIN ENGINE 4WD
TESTDATO: 23.08.2024
KODE: 1488301

HK12953	160 281 KM	19.12.2018 Førstegang registrert	Bensin hybrid - Ladbar hybrid
----------------	-------------------	--------------------------------------------	-----------------------------------------

NBF Tilstandsrapport er utarbeidet av Norges Bilbransjeforbund og Forbrukerrådet.

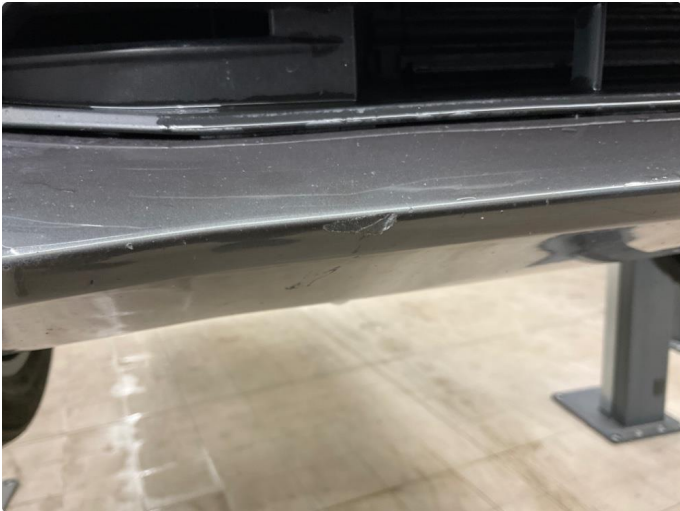
1.1 Skade

Punkt	Beskrivelse	Plassering
1. EKSTERIØR		
1.1 Støtfanger	skade	
2. BREMSER		
2.1 Skiver	utslitte skiver og klosser

Steinsprang, normalt ihht. alder/km.
 Noe brukslitasje, normalt ihht. alder/km.
 Liten skade på leppe frontfanger, ikke planlagt utbedret før levering.
 Bremsklosser og skiver planlagt utbedret før overlevering.
