**VOLVO XC60 4WD**
**TESTDATO: 19.06.2024**
**KODE: 1442480**

<b>AA76398</b>	<b>47 760 KM</b>	<b>30.12.2022</b> Førstegang registrert	<b>Bensin hybrid</b> - Ladbar hybrid
----------------	------------------	--	---

NBF Tilstandsrapport er utarbeidet av Norges Bilbransjeforbund og Forbrukerrådet.

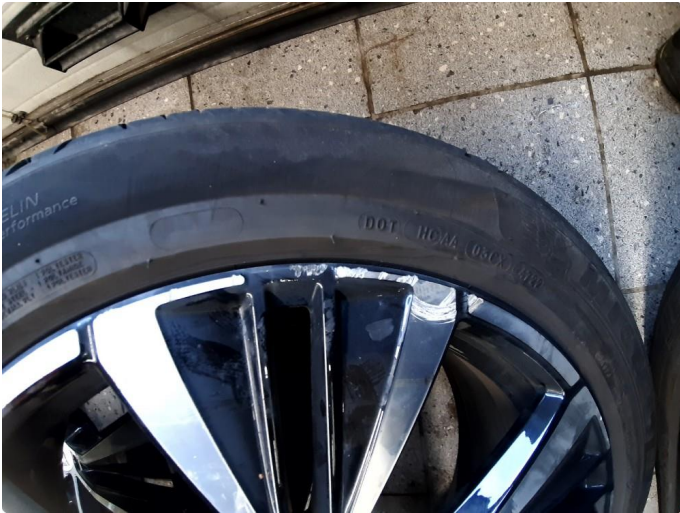
Punkt	Beskrivelse	Plassering
<b>1. EKSTERIØR</b>		
1.1 Dekk/Felger	kantkjørt felg Diamond Cut	
<b>2. INTERIØR</b>		
2.1 Deksel	mangler

1.1 Kantkjørt felg Diamond Cut
