**SKODA OCTAVIA 150 HK AUTOMAT 4WD**
**TESTDATO: 20.08.2024**
**KODE: 1484496**

<b>HK14018</b>	<b>98 438 KM</b>	<b>30.08.2019</b> Førstegang registrert	<b>Diesel</b>
----------------	------------------	--	---------------

NBF Tilstandsrapport er utarbeidet av Norges Bilbransjeforbund og Forbrukerrådet.

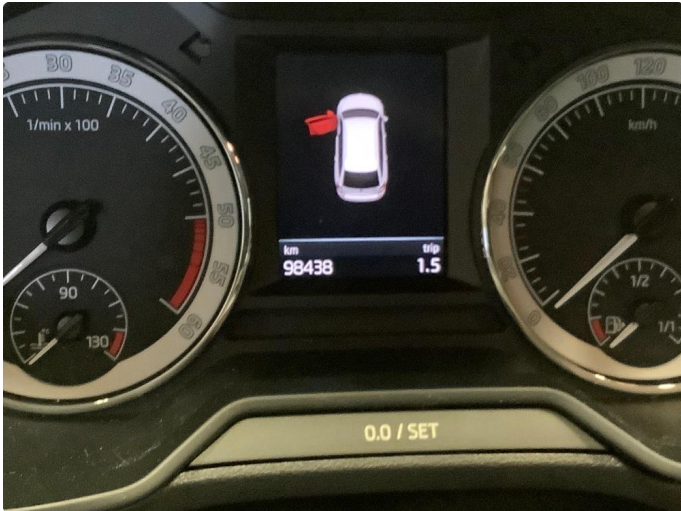
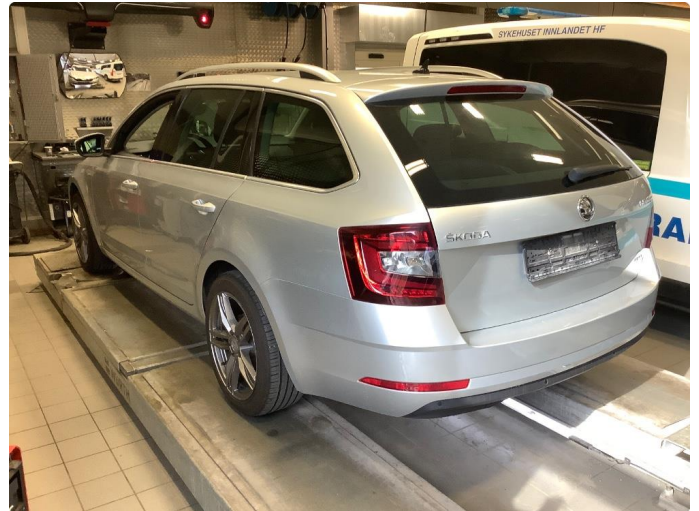
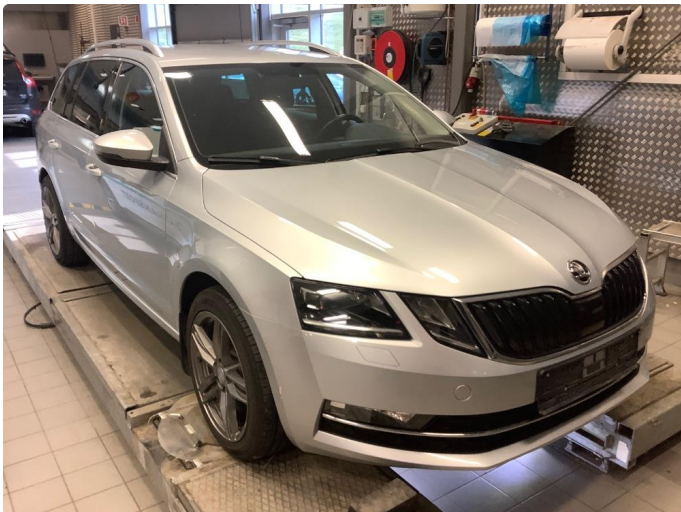
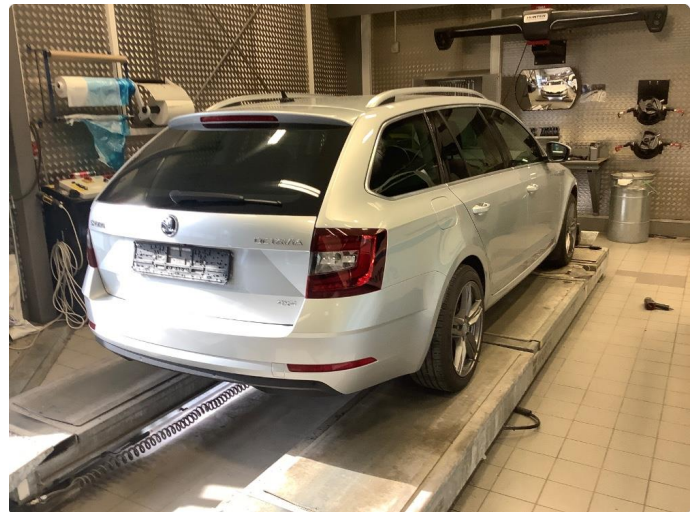
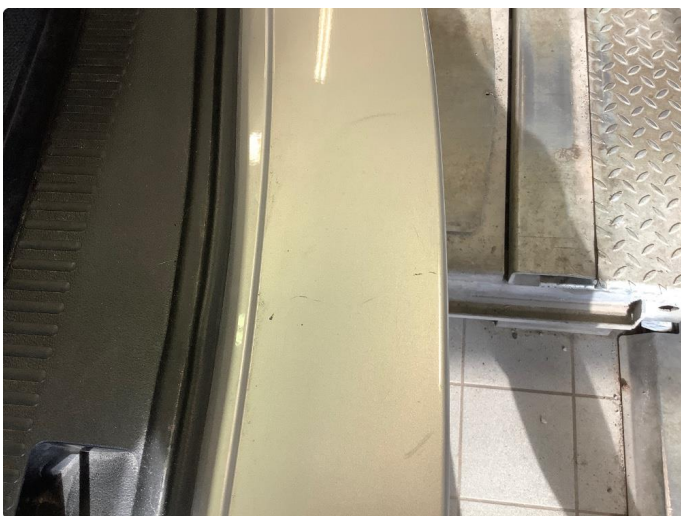
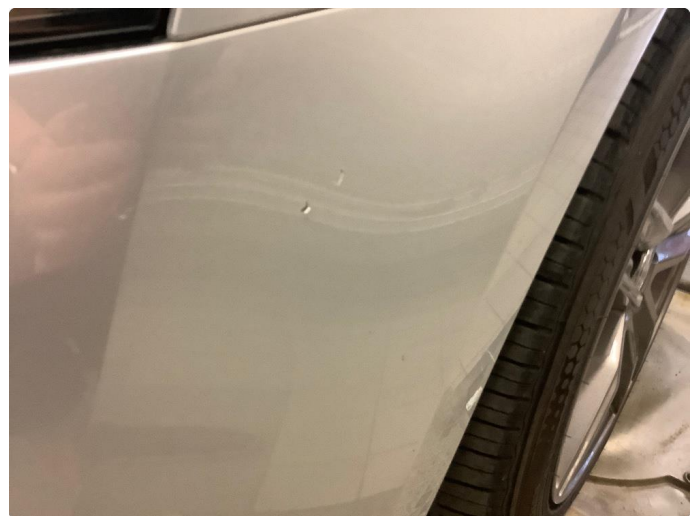
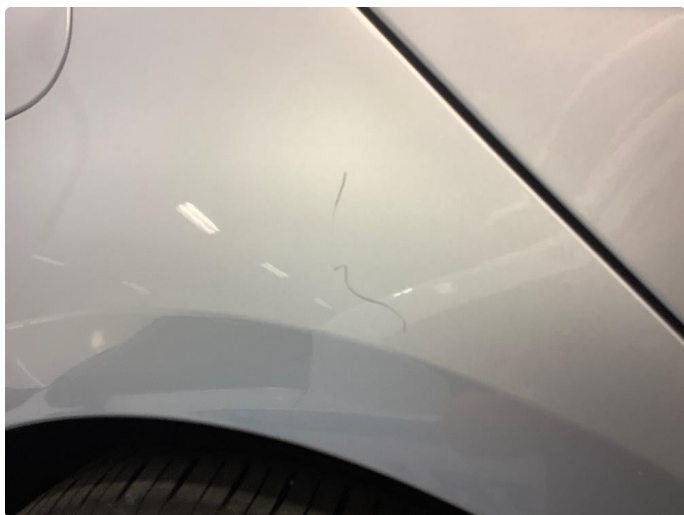
Punkt	Beskrivelse	Plassering
<b>1. EKSTERIØR</b>		
1.1 Skjermer	bulk med lakkskade	høyre bak
1.2 Støtfanger	ripe(r)	bak
1.3 Støtfanger	ripe(r)	venstre foran
<b>2. MOTOR</b>		
2.1 Service	øvrige feil
