TOYOTA YARIS 99 HK MANUELL 2WD
TESTDATO: 02.07.2024
KODE: 1452869

| KZ62906 | 58 960 KM | 23.04.2015 Førstegang registrert | Bensin |

NBF Tilstandsrapport er utarbeidet av Norges Bilbransjeforbund og Forbrukerrådet.

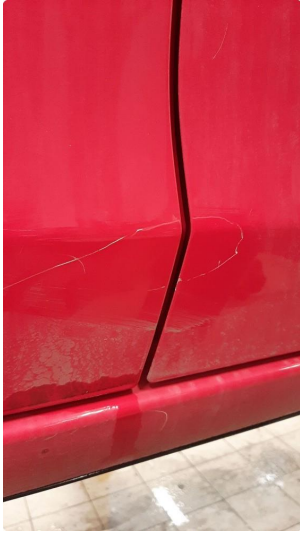
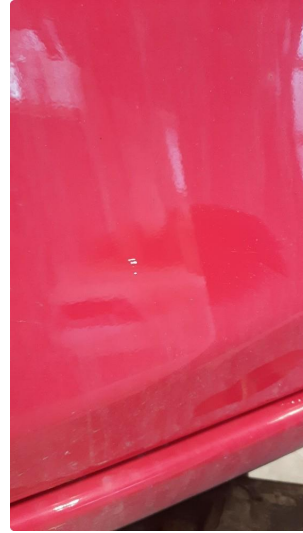
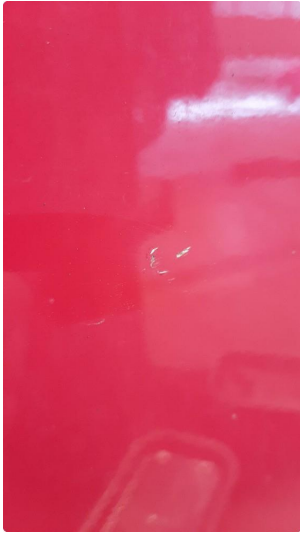
| Punkt | Beskrivelse | Plassering |
|---|---|---|
| 1.1 Dører | ripe ned til grunning | høyre - begge - venstre foran |
