TOYOTA RAV4 152 HK AUTOMAT 4WD
TESTDATO: 25.06.2024
KODE: 1447193

NV69659	235 746 KM	12.08.2015 Førstegang registrert	Bensin
----------------	-------------------	--	---------------

NBF Tilstandsrapport er utarbeidet av Norges Bilbransjeforbund og Forbrukerrådet.

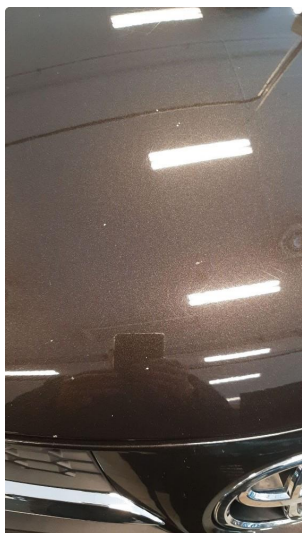
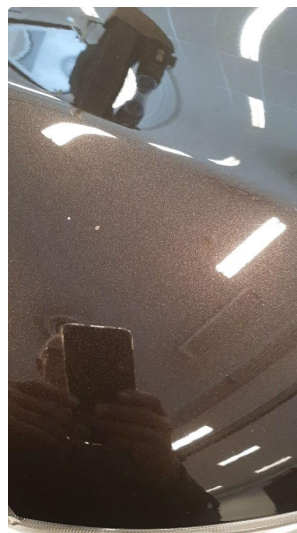
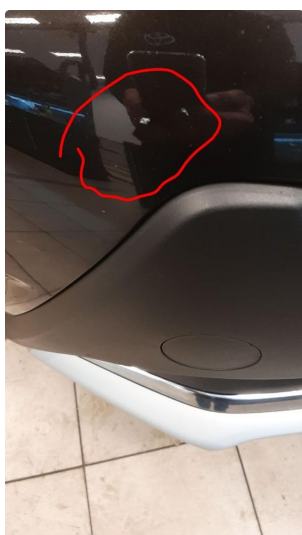
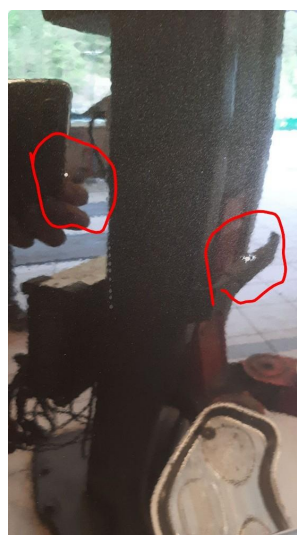
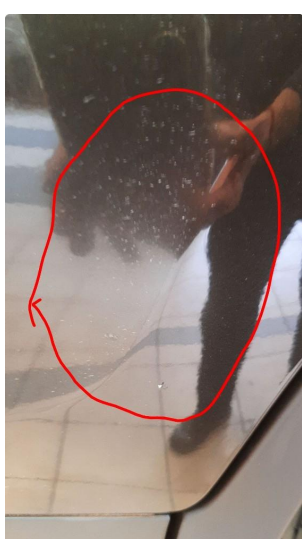
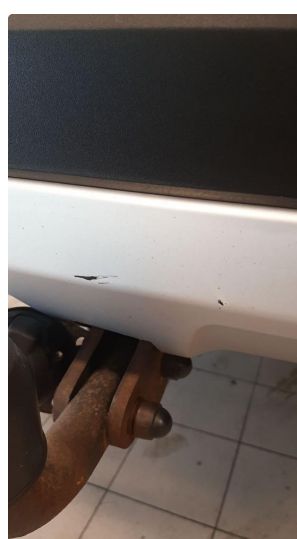
Punkt	Beskrivelse	Plassering
1. EKSTERIØR		
1.1 Panser	mye stensprut	
1.2 Dører	noe steinsprut	venstre foran - venstre bak
1.3 Støtfanger	ripe(r)	bak
1.4 Støtfanger	steinsprut	foran

Noe steinsprut og slitasje. Full servicehistorikk fra merkeverksted. Anbefales en understellsbehandling. Be gjerne om en videovisning av bilen.
