TOYOTA TOYOTA RAV4 4WD
TESTDATO: 03.07.2024
KODE: 1453554

NV77500	69 590 KM	22.09.2020 Førstegang registrert	Bensin hybrid - Ladbar hybrid
----------------	------------------	--	---

NBF Tilstandsrapport er utarbeidet av Norges Bilbransjeforbund og Forbrukerrådet.

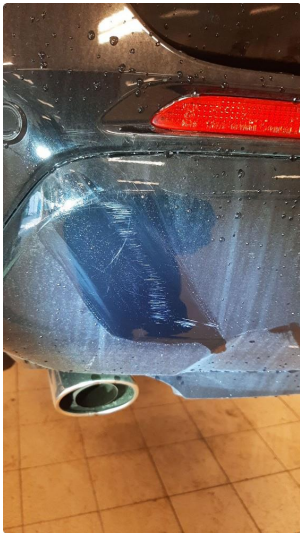
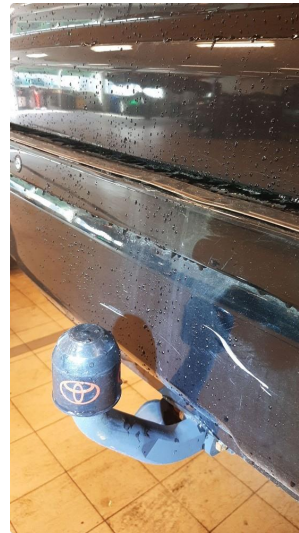
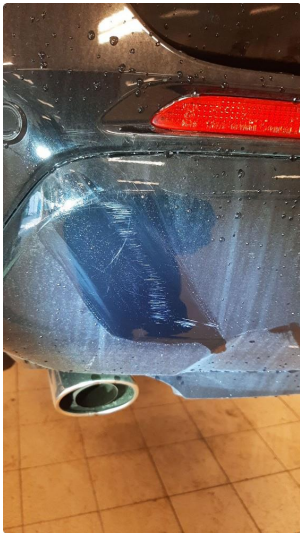
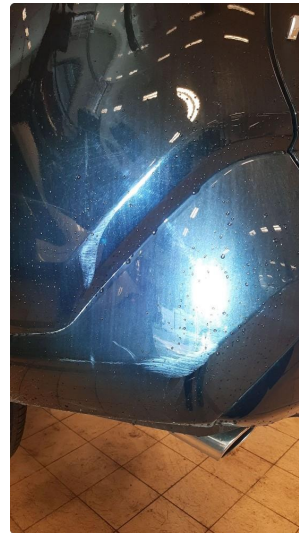
Punkt	Beskrivelse	Plassering
1. EKSTERIØR		
1.1 Støtfanger	ripe(r) ned til grunning	høyre bak
1.2 Støtfanger	ripe(r)	venstre bak
1.3 Støtfanger	ripe(r) ned til grunning	midten bak
