VOLVO V90 T8 TWIN ENGINE 4WD
TESTDATO: 23.08.2024
KODE: 1487782

AY36472

CHASSISNR: YV1PWBANDJ1056180	BRUKTIMPORT: Nei
KJØRETØY: Personbil	FRIST FOR PKK: 23.12.2025

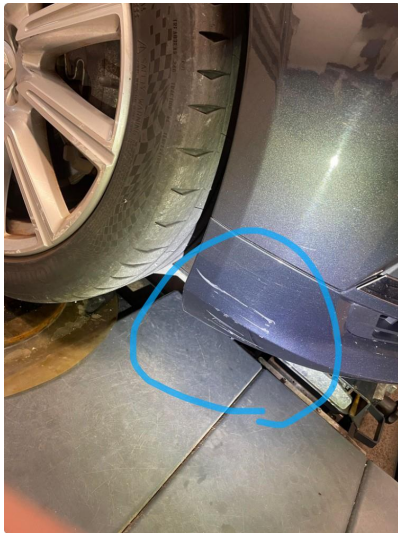
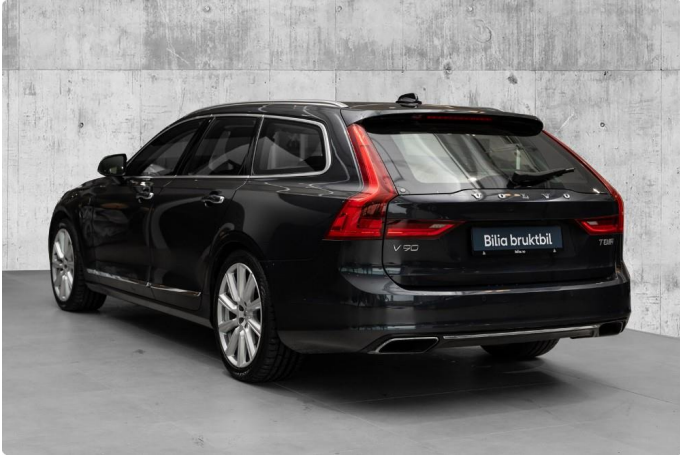
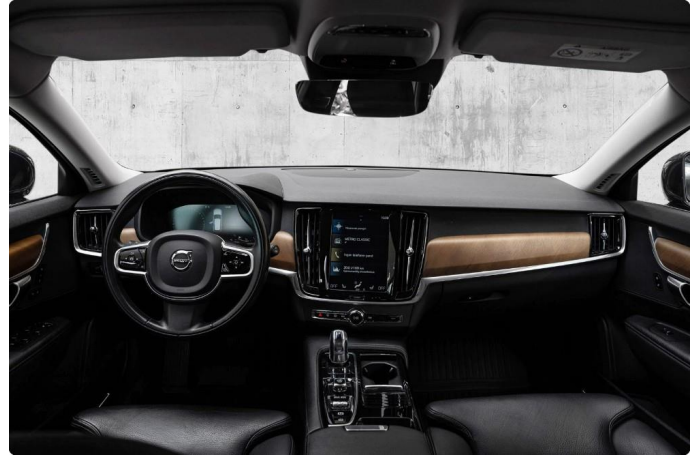
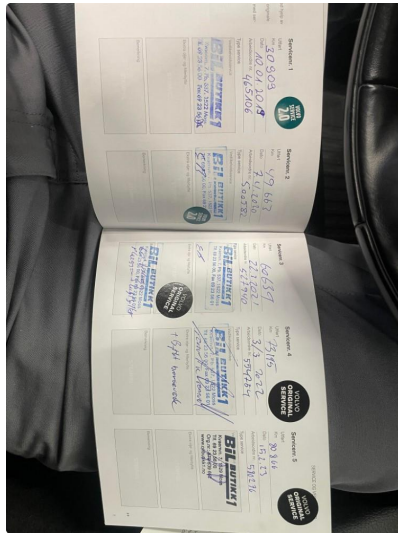
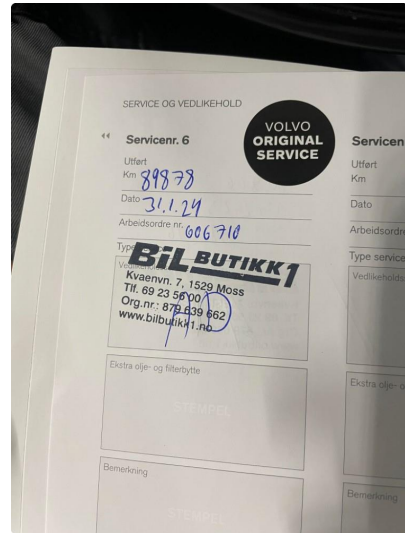
1.1 Skade

Punkt	Beskrivelse	Plassering
1. EKSTERIØR		
1.1 Støtfanger	skade	venstre foran

Steinsprang, normalt ihht. alder/km.
Noe brukslitasje, normalt ihht. alder/km.
Skade nederst på frontfanger, høyre hjørne. Dette er ikke ment utbedret før overlevering.
