BMW IX3 2WD
TESTDATO: 27.08.2024
KODE: 1489881

CHASSISNR: WBY7X4106MSZ70914	BRUKTIMPORT: Nei
KJØRETØY: Personbil	FRIST FOR PKK: 26.05.2025

NBF Tilstandsrapport er utarbeidet av Norges Bilbransjeforbund og Forbrukerrådet.

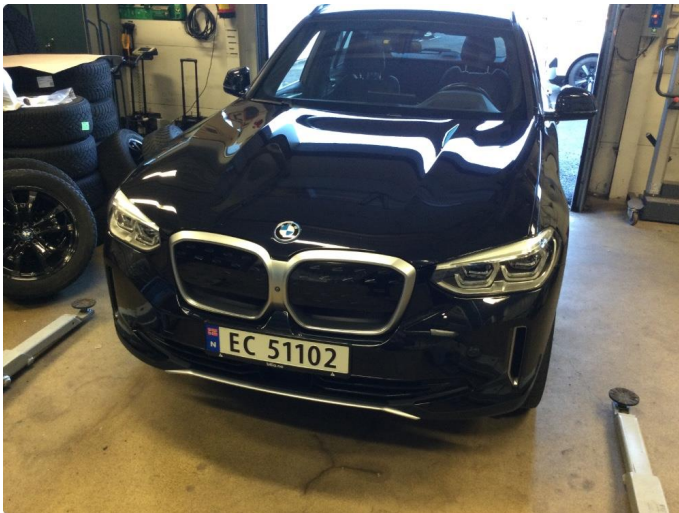
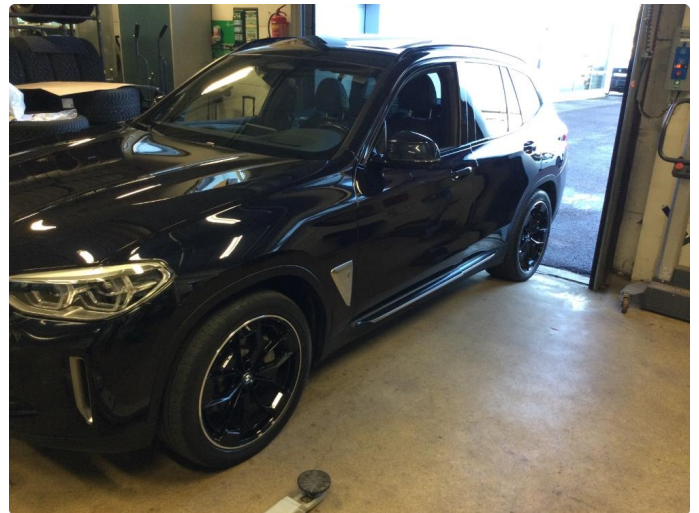
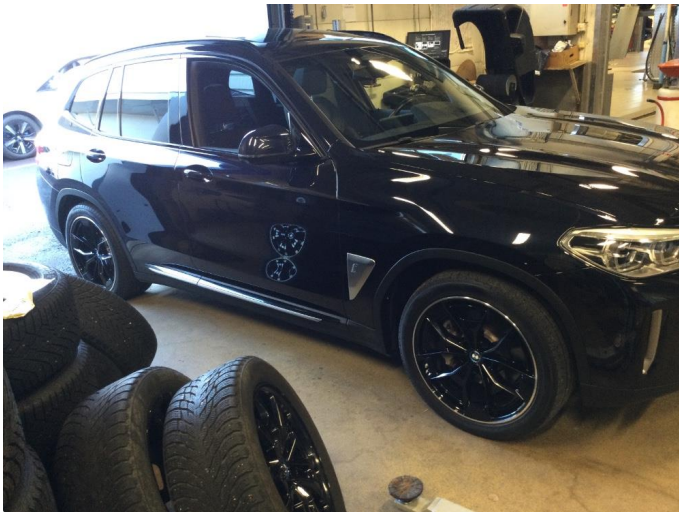
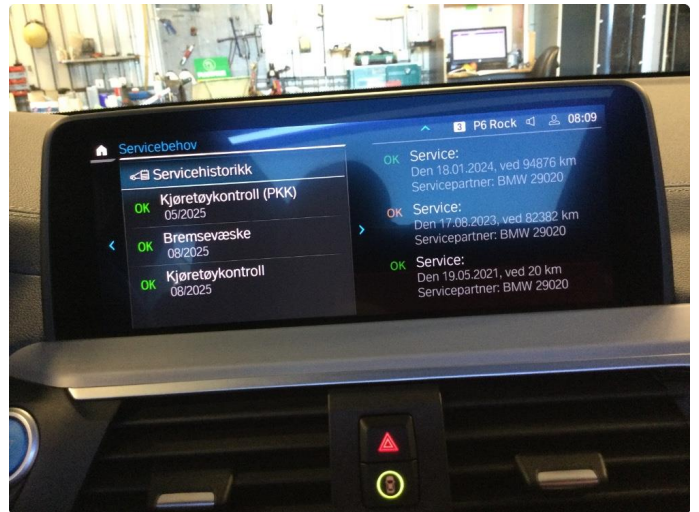
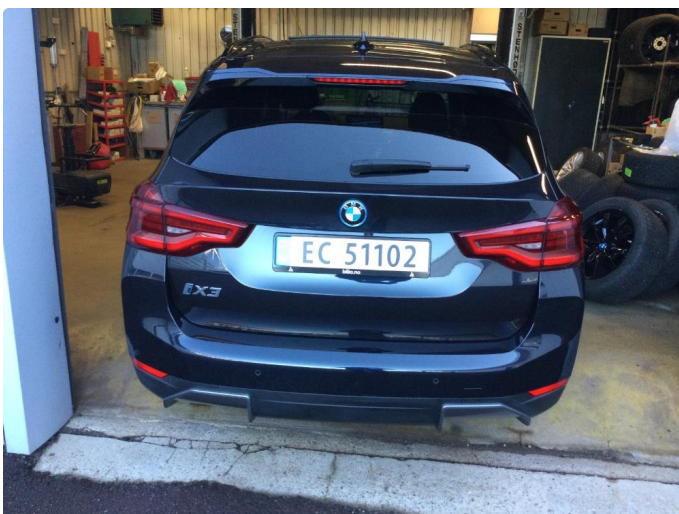
Punkt	Beskrivelse	Plassering
1. EKSTERIØR		
1.1 Dekk/Felger	for liten mønsterdybde sommerdekk. Montert 4 nye sommerdekk.	
1.2 Dekk/Felger	for lite mønsterdybde vinterdekk 2 stk. Montert 2 nye vinterdekk	
1.3 Dekk/Felger	kantkjørt felg	bak

Kantkjørt felg. (vinter)
