TOYOTA C-HR 2WD
TESTDATO: 19.06.2024
KODE: 1442834

NBF Tilstandsrapport er utarbeidet av Norges Bilbransjeforbund og Forbrukerrådet.

OPPSUMMERT STATUS PÅ KJØRETØY

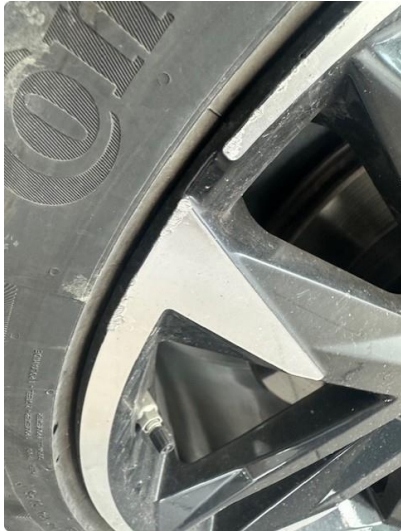
Punkt	Beskrivelse	Plassering
1. EKSTERIØR		
1.1 Dekk/Felger	Kantkjørt felg.

1.1 Kantkjørt felg.

Hel og pen bil. Bilen har en felg som er litt kantkjørt.
