TOYOTA RAV4 4WD
TESTDATO: 03.07.2024
KODE: 1453422

NH11852	41 379 KM	28.05.2021 Førstegang registrert	Bensin hybrid - Ladbar hybrid
----------------	------------------	--	---

NBF Tilstandsrapport er utarbeidet av Norges Bilbransjeforbund og Forbrukerrådet.

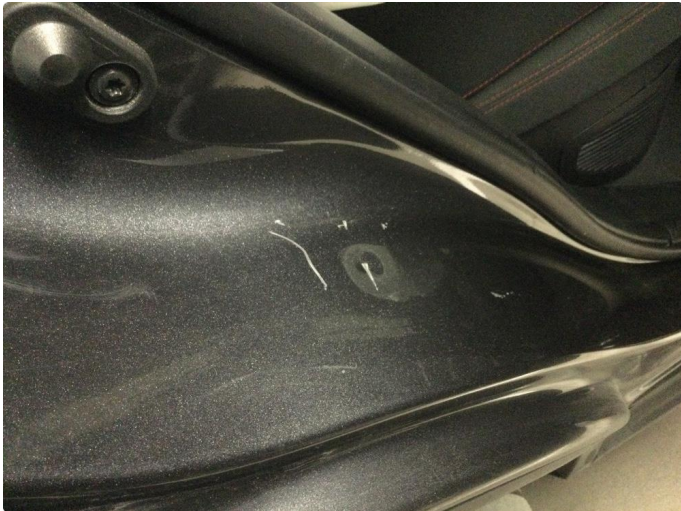
Punkt	Beskrivelse	Plassering
1. EKSTERIØR		
1.1 Terskler/innlastningssone	noen riper og småbulker	begge bak

1.1 Noen riper og småbulker

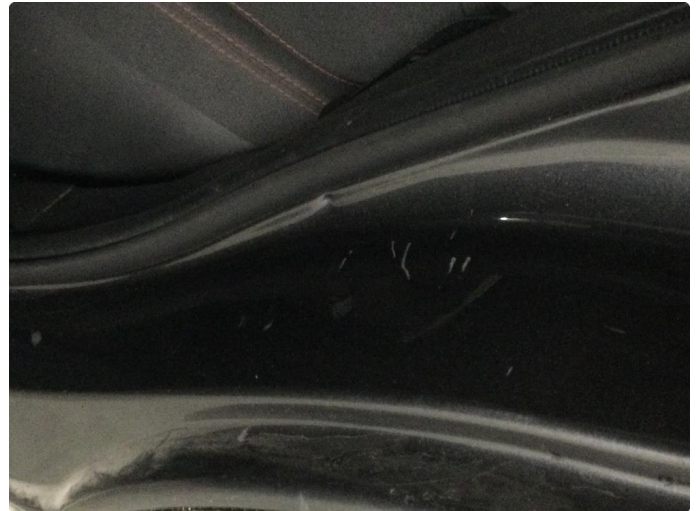
1.1 Noen riper og småbulker
